JUNTA DE VIGILANCIA DEL RÍO ÁNCOA Y SUS AFLUENTES

LINARES

CATASTROFE DE FINES DE JUNIO

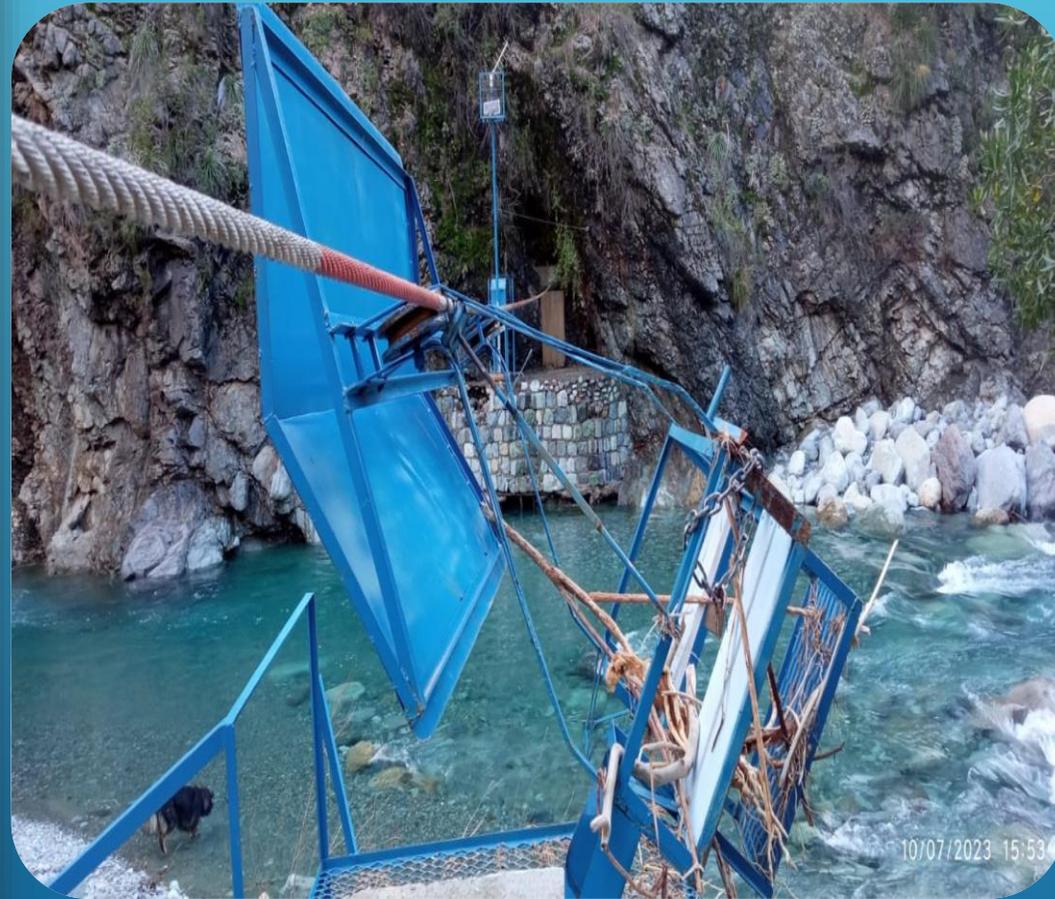
ESTACION DGA LOS BELLOTOS

- ▶ LA ÚLTIMA SEMANA DE JUNIO NOS VIMOS ENFRENTADOS A UN EVENTO CLIMATOLÓGICO, ACOMPAÑADO DE UN RÍO ATMOSFERICO Y UNA ISOTERMA CERO SOBRE LOS 2.800 METROS DE ALTURA. SEGÚN LOS ANTECEDENTES METEREOLÓGICOS EN LA CORDILLERA DE LINARES SE REGISTRARON PRECIPITACIONES DE 750 MM EN TRES DÍAS.
- ▶ LA ESTACIÓN DE MEDICIÓN LOS BELLOTOS DE LA DGA UBICADA AGUAS ARRIBA DEL EMBALSE ANCOA MARCO A LAS 17:00 HRS DEL DÍA 24 DE JUNIO 400 M³/SEG (400.000 LTRS/SEG)
- ▶ ESTA ESTACIÓN DEJO DE FUNCIONAR DESPUES DECOMENZAR A VERTER EL EMBALSE Y DE ACUERDO A LOS VESTIGIOS ENCONTRADOS DÍAS DESPÚES EN LA ESTACION LOS BELLOTOS HABÍAN MUESTRAS QUE EL RÍO EN ESTE LUGAR SOBRE PASÓ LOS 500 M³/SEG (500.000 LTRS/SEG)

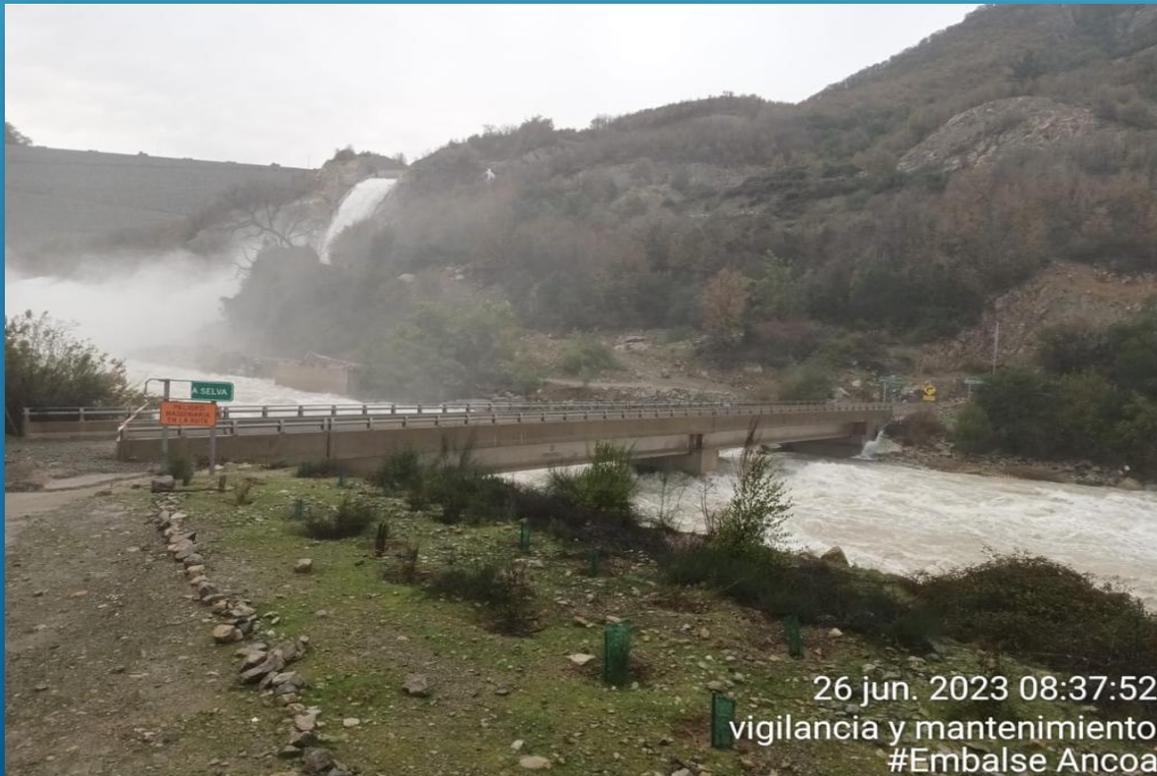
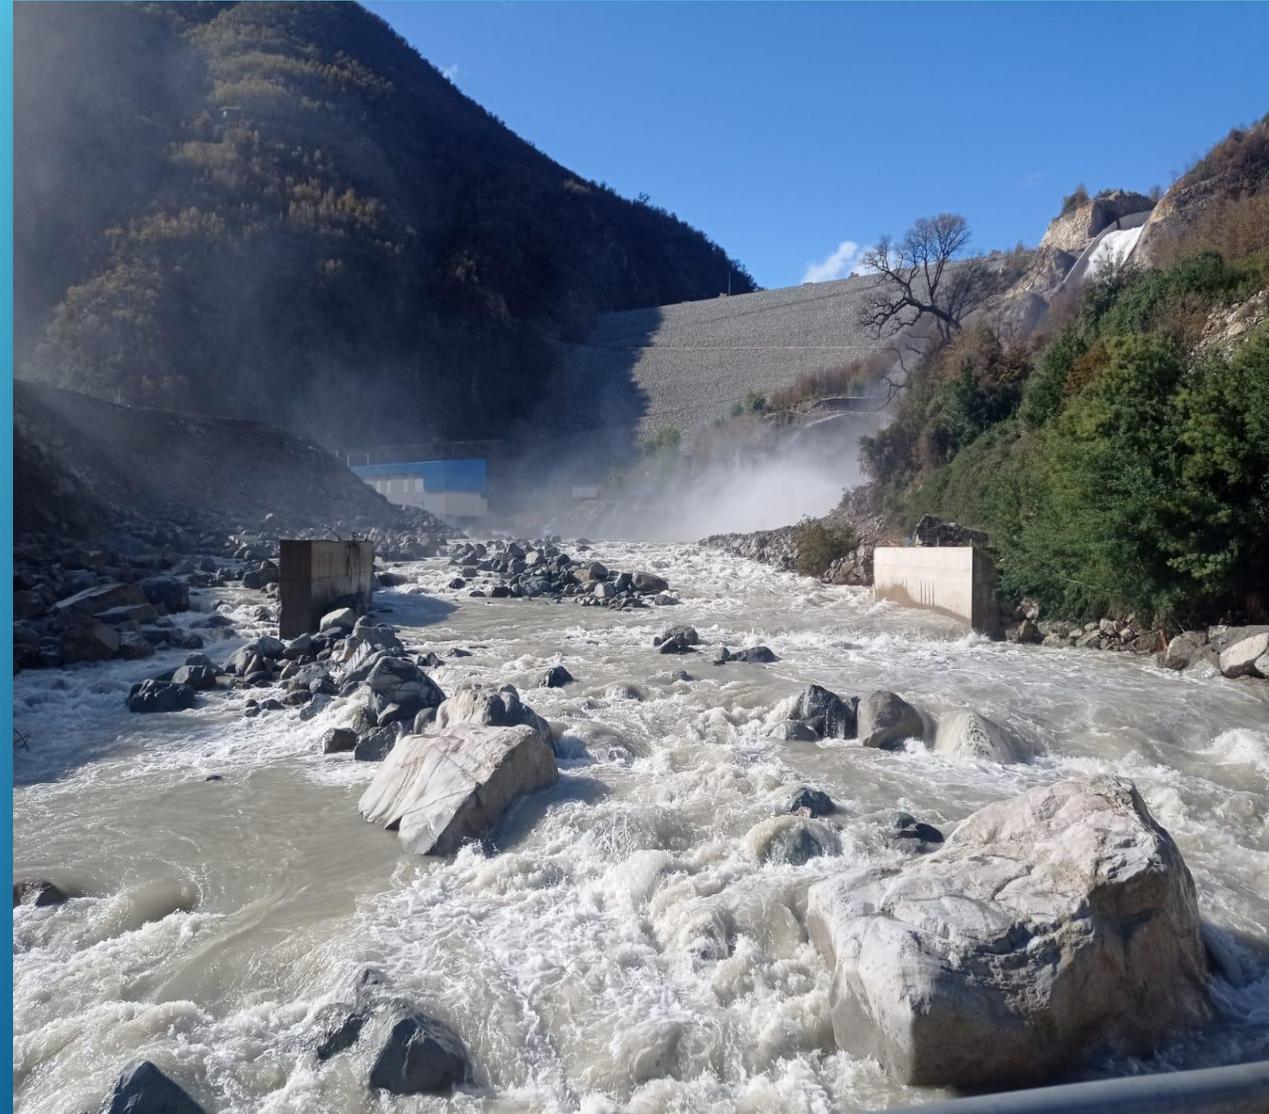
- ▶ PUENTE LA SELVA
- ▶ ESTACIÓN DE MEDICIÓN “LA SELVA” DE LA DGA

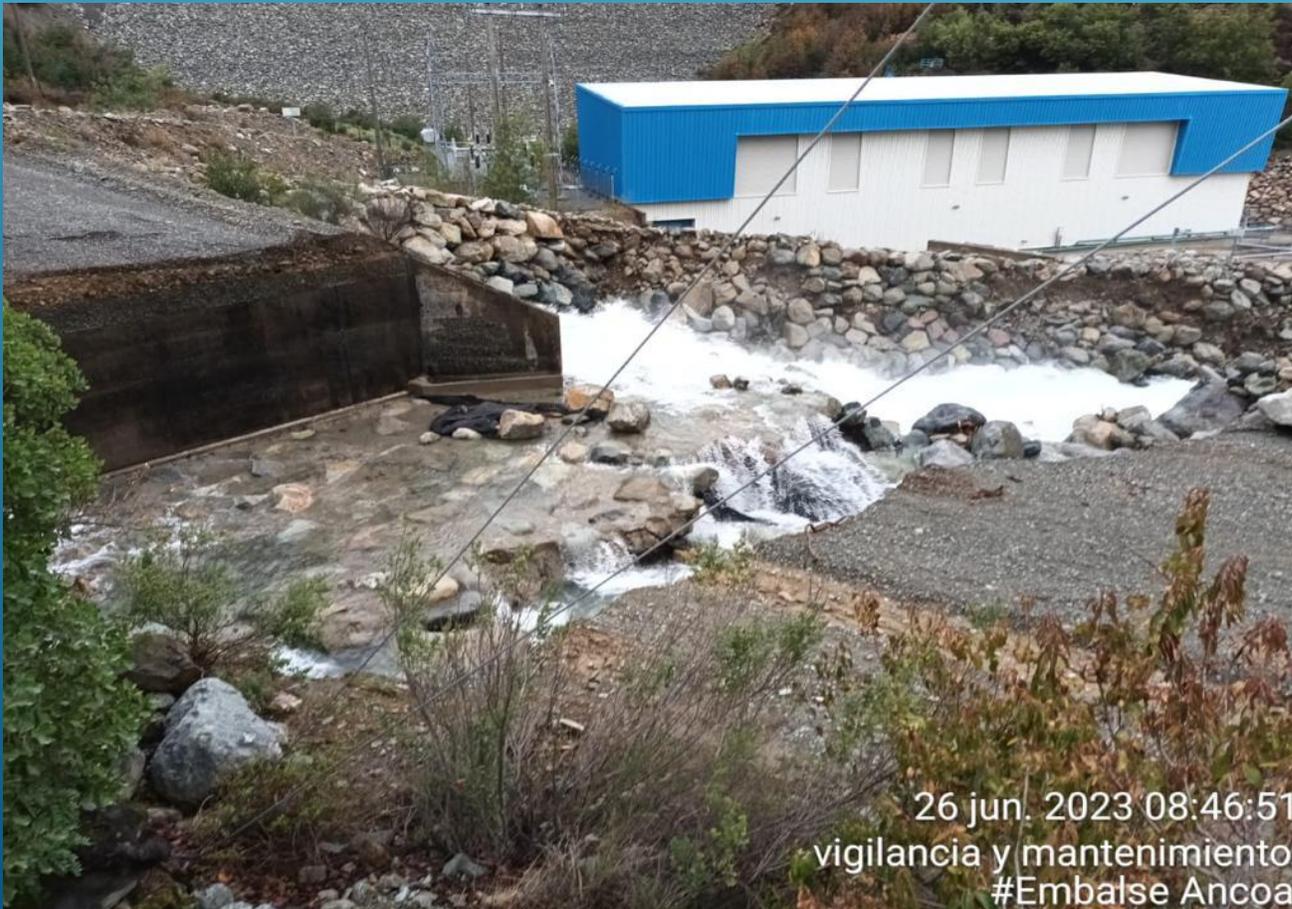
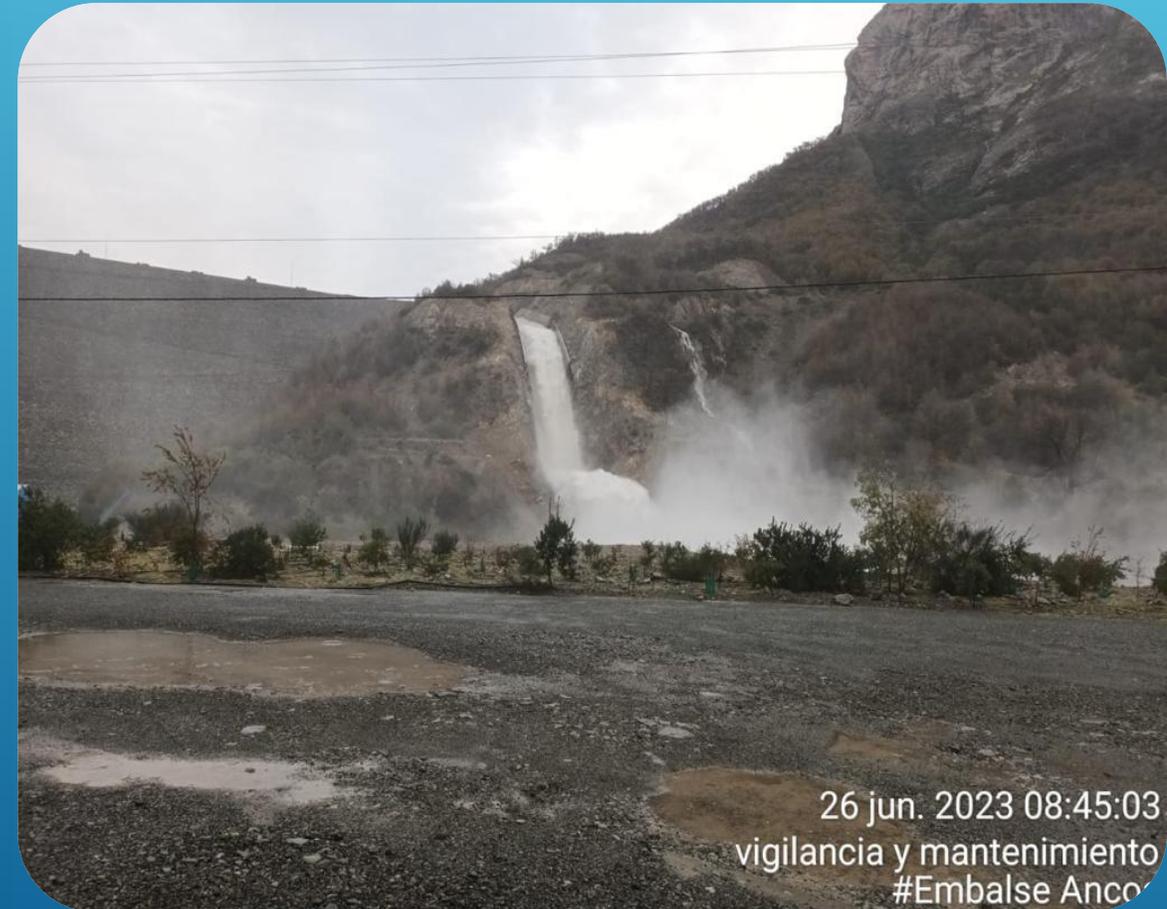
- ▶ PUENTE SOBRE ESTERO PIUQUENES
- ▶ SALA DE MAQUINAS DE CENTRAL HIDROELECTRICA
- ▶ RÁPIDO DESCARGA DEL EMBALSE

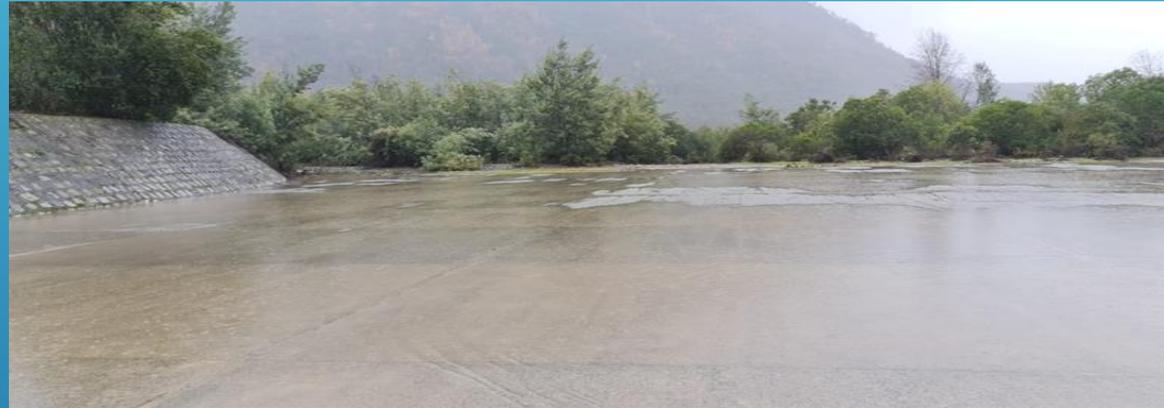
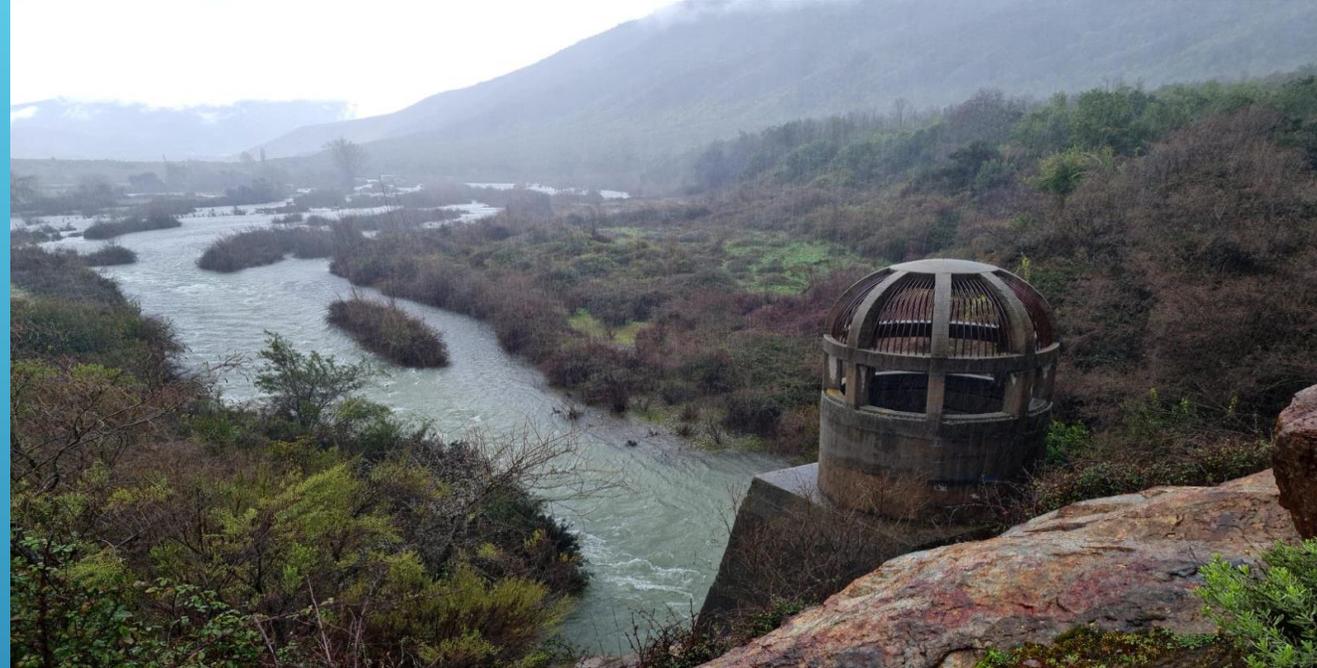
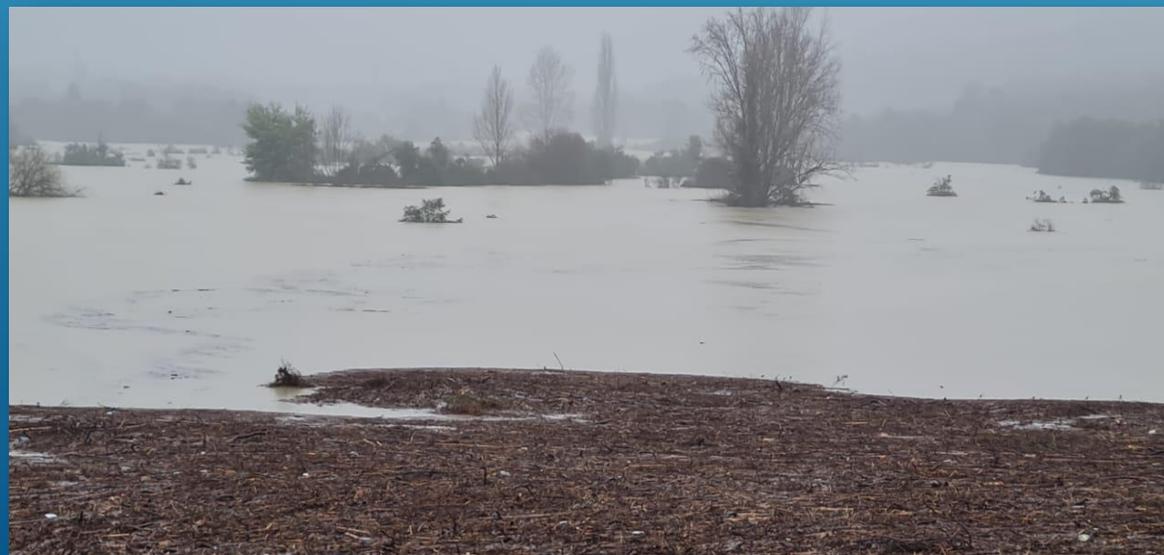
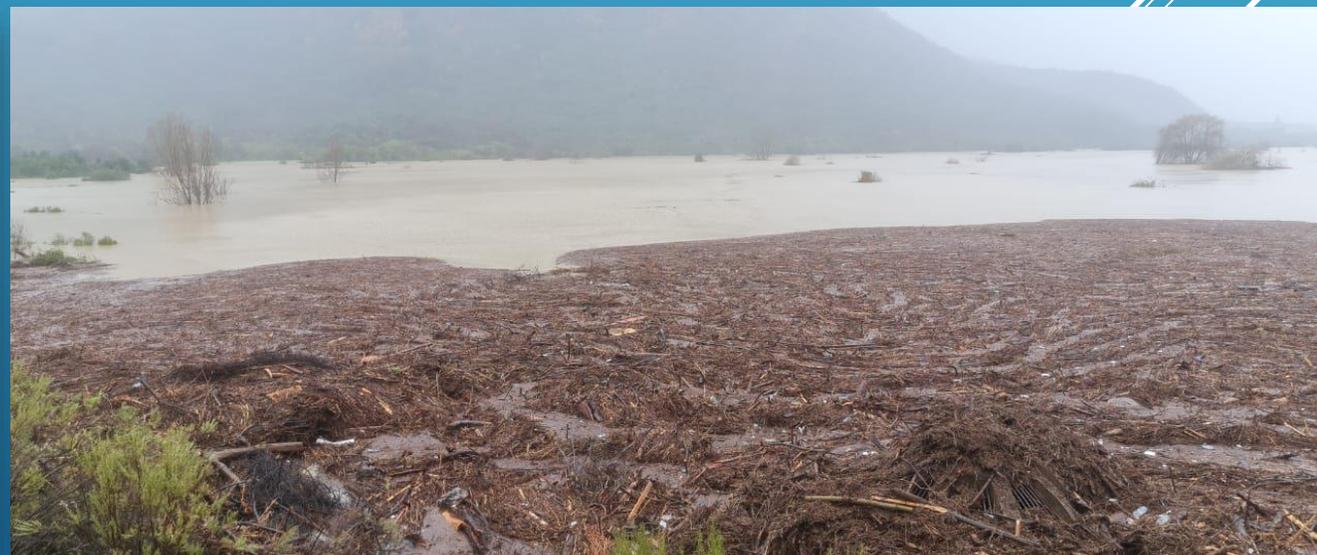
EMBALSE SITIO ORIGINAL LUNES 25 DE JUNIO 2023

- ▶ CAMPANA DE EVACUACIÓN SITIO ORIGINAL
- ▶ EVACUADOR

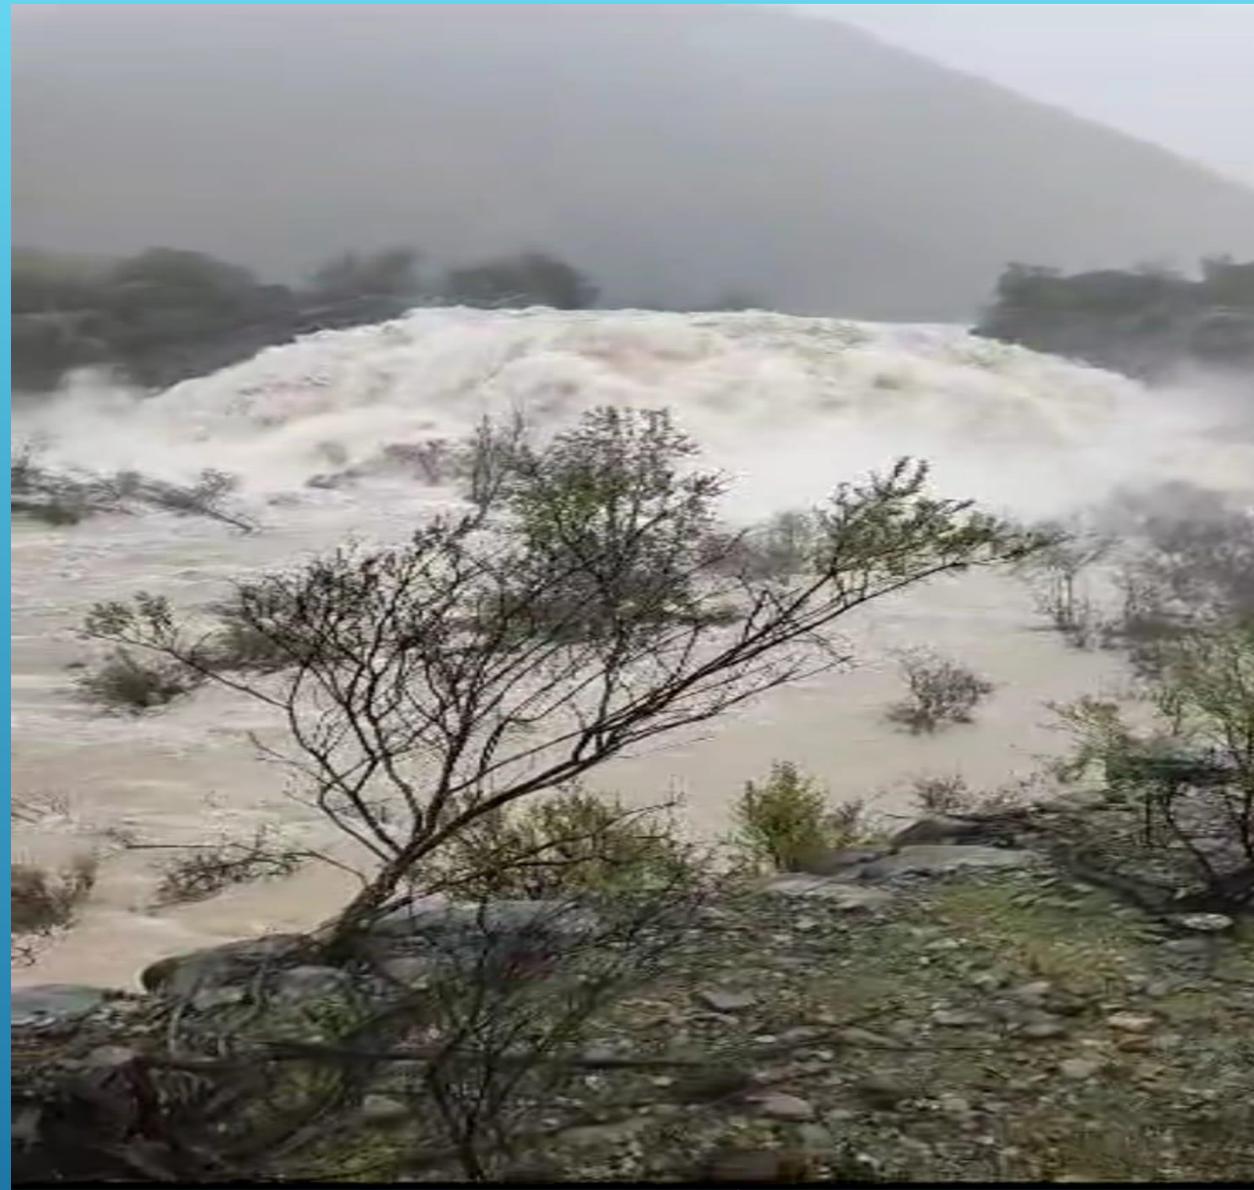
ESTACIÓN DGA EL MORRO

SÁBADO 24 DE JUNIO 14:32 HRS
ESTACIÓN EL MORRO DGA **778.286M3/SEG**
M3/SEG

SÁBADO 24 DE JUNIO 17:32 HRS
ESTACIÓN EL MORRO DGA **830.396**

- ▶ DÍA 24/06/2023 19:32 HRS 861.099 M3/SEG
- ▶ DÍA 24/06/2023 20:32 HRS 857.583 M3/SEG
- ▶ DÍA 24/06/2023 21:32 HRS 847.772 M3/SEG
- ▶ DÍA 24/06/2023 22:32 HRS **868.834 M3/SEG**
- ▶ DÍA 24/06/2023 23:32 HRS 816.604 M3/SEG
- ▶ DÍA 25/06/2023 00:32 HRS 739.518 M3/SEG

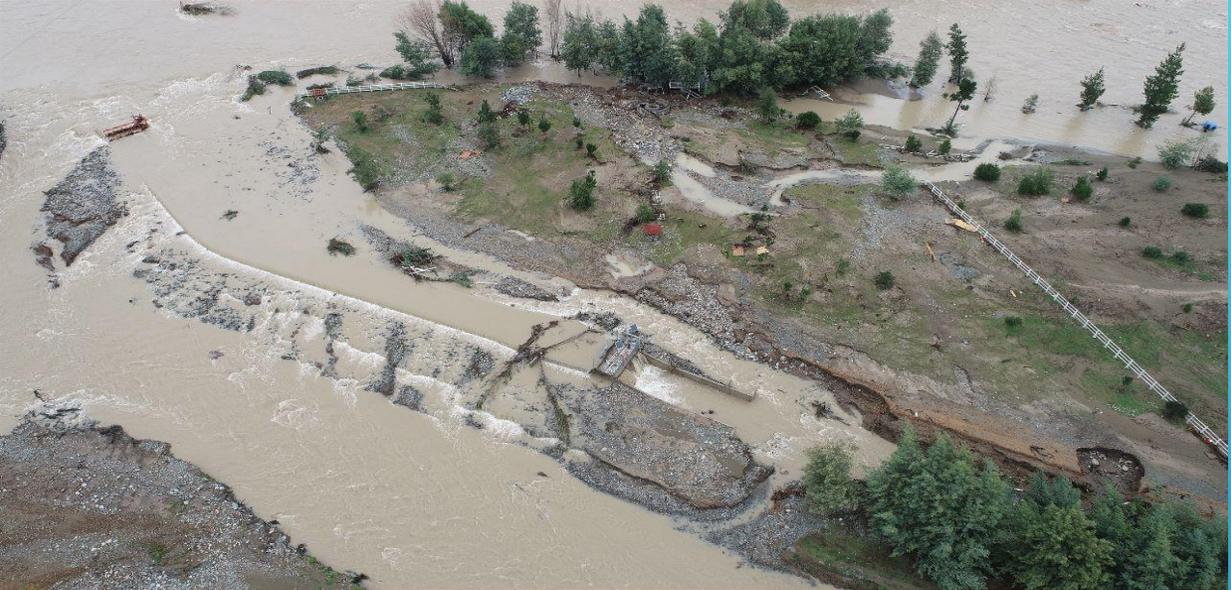
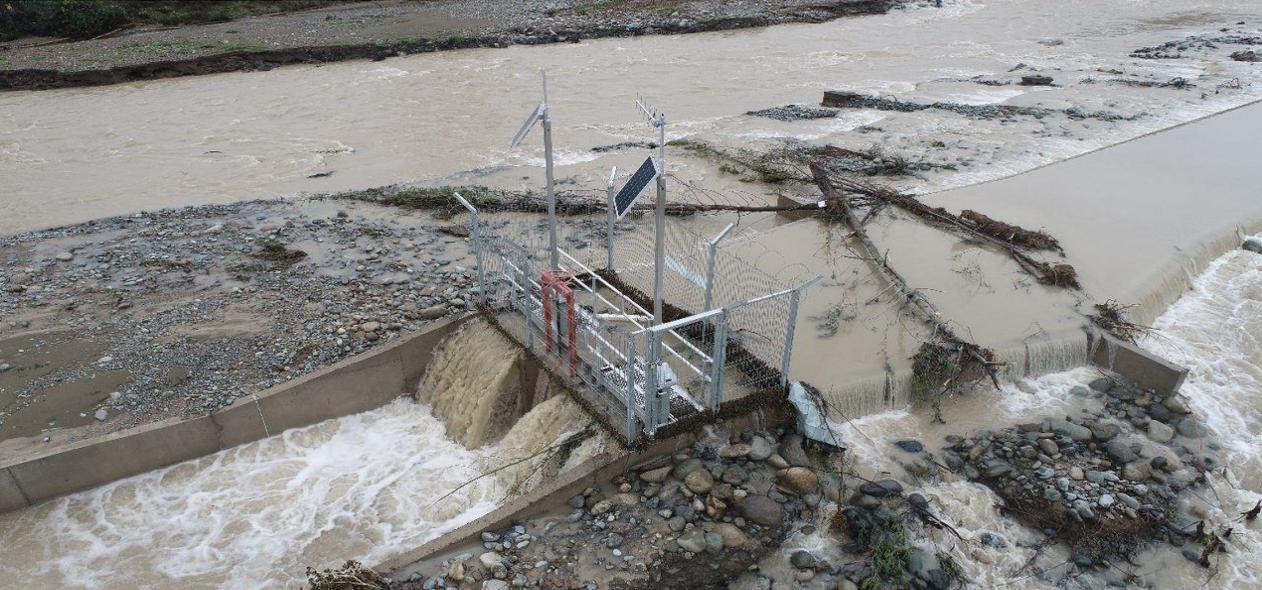
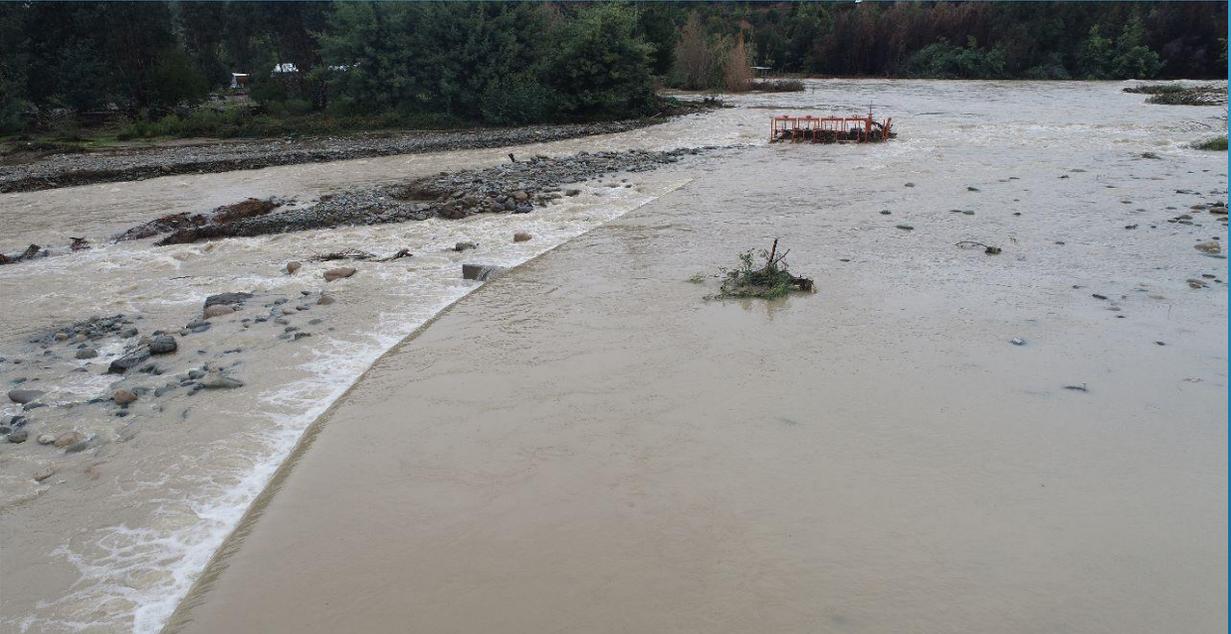
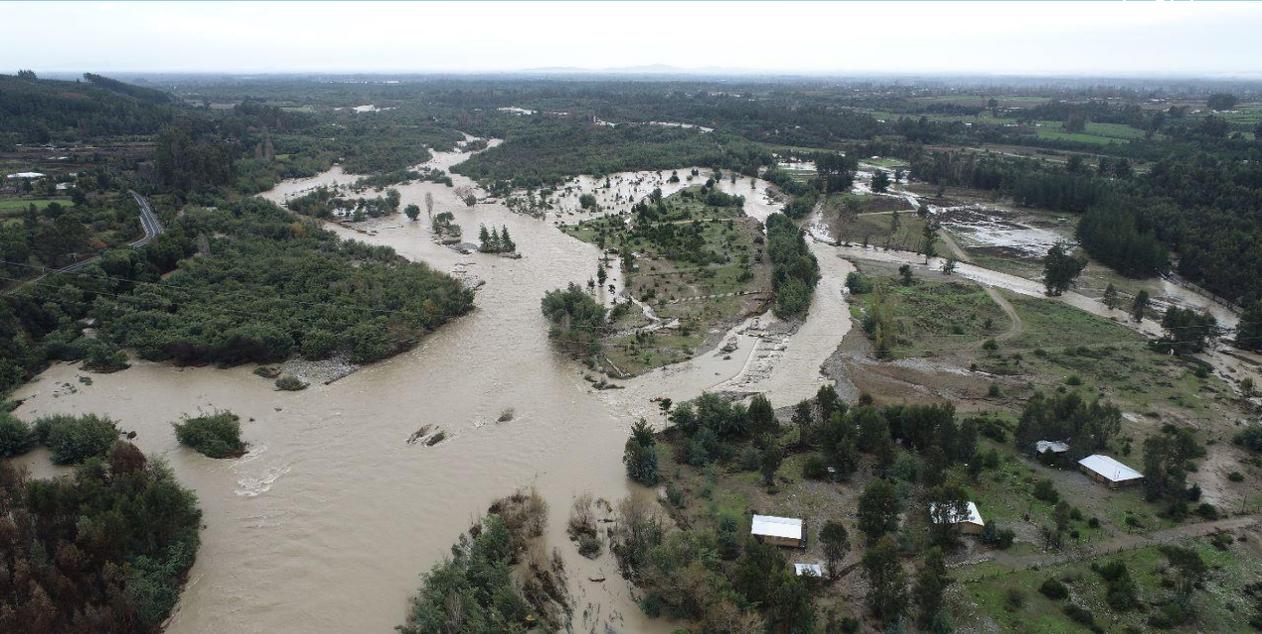
PUENTE TRES ARCOS ESTACIÓN DE MEDICIÓN DGA

- ESTACIÓN DGA PUENTE TRES ARCOS
DÍA 25 DE JUNIO DEL 2023 A LAS 00:00
HRS DEJÓ DE TRANSMITIR ÚLTIMO
REGISTRO **464.247**
- EL MORRO PICK 24/06 /23 **868.834**
(22:32 HRS)
- PUENTE TRES ARCOS PICK 24/06/23
601.027 (22:30 HRS)
